## WIR erhalten Werte

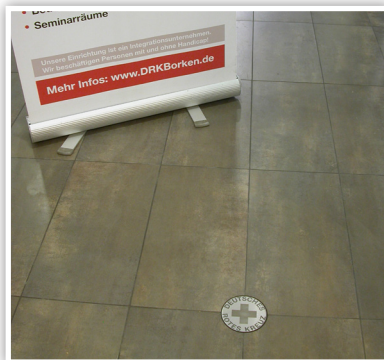
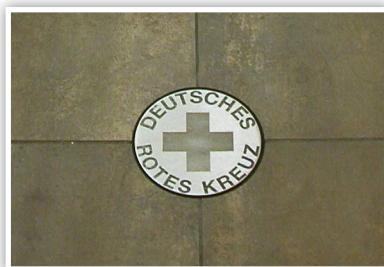
- Wasserführende Leitung defekt
- Betroffen ca. 300qm:  
Eingang, Cafeteria - Flur - Treppenhaus - Technik
- Estrichdämmschicht-Trocknung notwendig

- 2 Jahre nach Neubau
- Reserveplatten nicht vorhanden
- Starkfrequentierter Knotenpunkt
- Vermieteter Cafeteria Bereich
- Schnelle Inbetriebnahme wird gefordert

- Kostenminimierung durch das patentierte CeraVogue-System
- zeitlich verkürzte Sanierung
- Minimal invasive Ausführung
- Feste Kosten-Kalkulation
- Gehobene Darstellung durch Einsatz des Logos der Institution
